VOCs排放治理方案 从泄漏检测到泄漏治理

凯特克减少排放解决方案

HYTORC Emission Limitation Program (HELP)

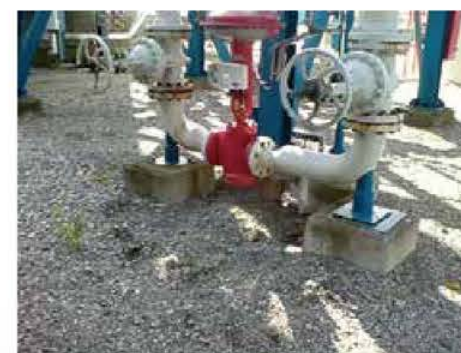
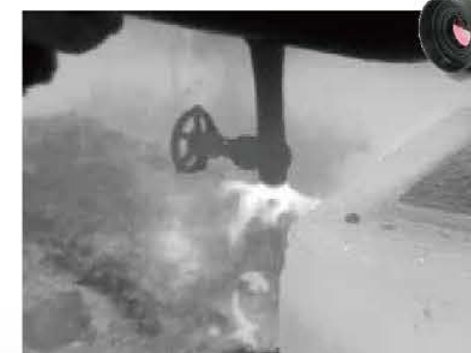
图中阀门正在泄漏乙烯，在黑热图像上显示为一片白烟。

我们使用的光学气体红外热像仪是一种快速的非接触式测量仪器，能够将气体泄漏实时可视化。其他许多测量仪器只提供一个数字，而光学气体红外热像仪能提供可视信息，使泄漏检测过程更为直观。光学气体红外热像仪还可用于难以进入的位置，因为它能从远距离检测到微小的泄漏。

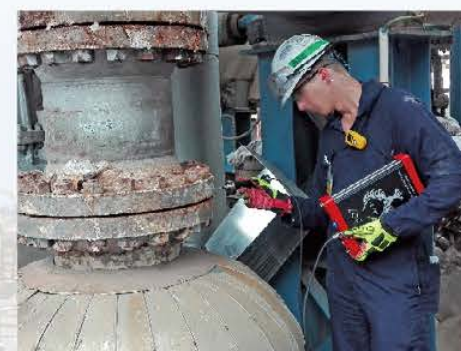
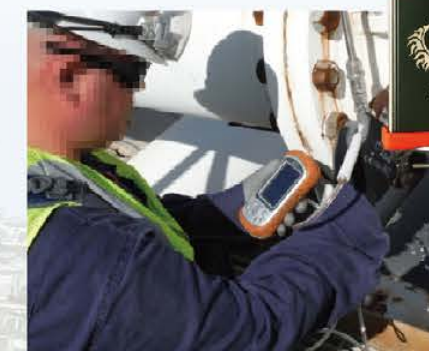
PHX21火焰离子检测仪与手持终端蓝牙同步，实时显示泄漏浓度，并记录最高峰值，找到最大泄漏点。

PHX21火焰离子检测仪可以定点检测泄漏的浓度(ppm值)，为LDAR项目提供数据支持，精确判断连接处是否存在泄漏。

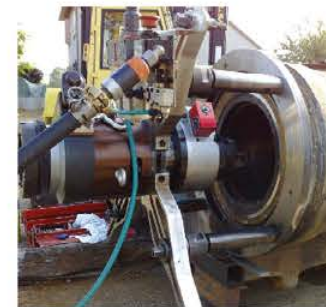
利用先进的平面激光仪检测法兰的平面度, 根据ASME规范确定需要修复的法兰面或密封面。

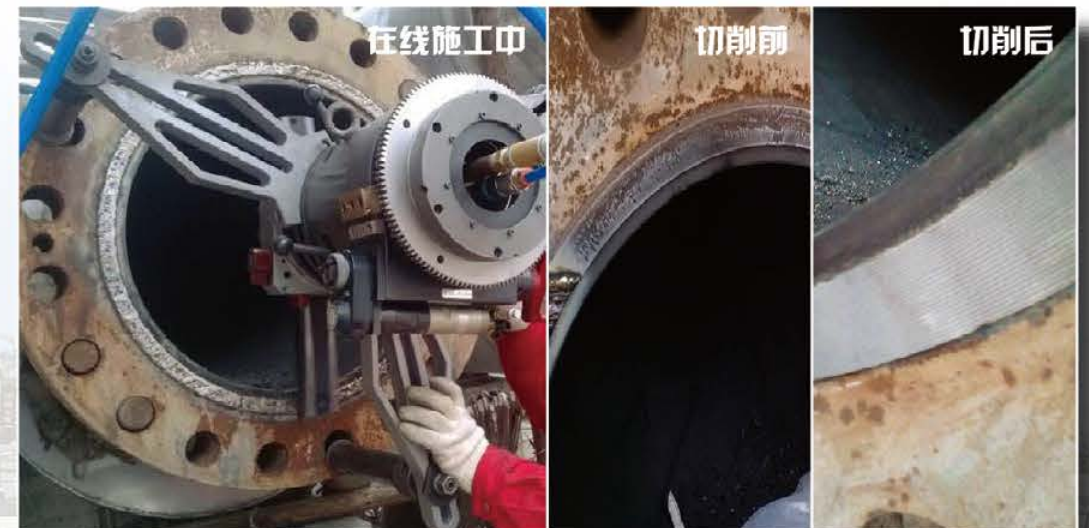
先进的法兰在线加工车床可对直径在3200mm以下法兰进行平面密封面、23度RTJ环槽密封面进行加工, 无需切割法兰。加工精度达0.01mm, 表面精度可达Ra 1.6。完全冷切削加工, 无火花, 不需要冷却液; 不会产生除了铁屑以外的其它垃圾; 6-8bar压缩空气动力, 不需要额外的电源; 气动控制更加安全, 方便。

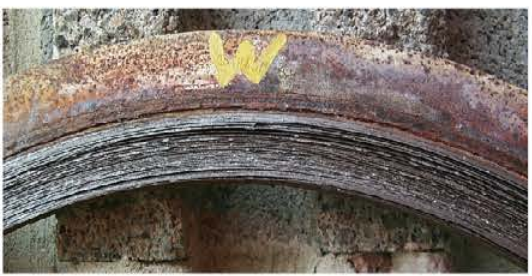
石墨在高温情况下容易发生氧化现象(如左图), 对于温度较高的应用工况, 建议采用含硫和卤素较少的高品质石墨填料的金属缠绕垫片, 或更换其它型式的垫片类型。

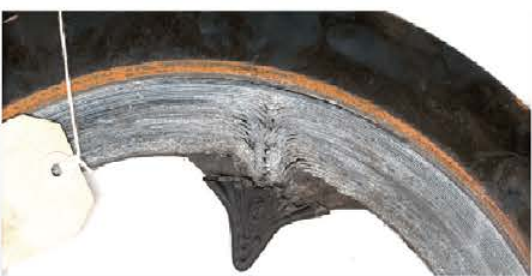
垫片生产过程的质量直接影响法兰连接最终的密封效果。不正确的焊接点会造成密封垫片的承压能力降低(如左图), 不能满足垫片的工作压力要求。

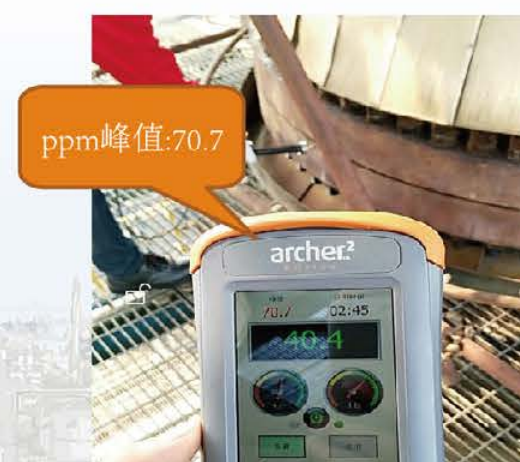
DC203203：凯特克无反作用力臂紧固位置

凯特克公司对DC203203位置法兰采用无反作用力臂紧固方式进行安装，4个人，耗时4小时。

重整联合装置于2015年10月底开车成功。2016年4月21日，凯特克人员携PHX21火焰离子检测仪，在装置负责人的陪同下对DC203201、DC203203位置法兰进行泄漏检测。检测结果显示：使用凯特克无反作用力臂紧固方式改造以后没有泄漏发生，而采用SUPERBOLT方式改造的位置运行半年以后泄漏量已经超过环保部门要求的泄漏最低限值的2倍以上。

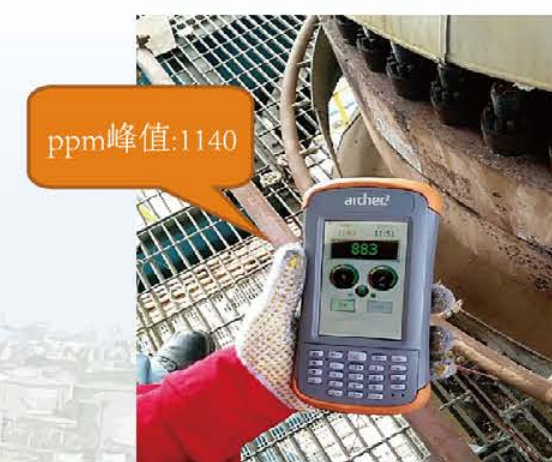
DC203201：使用SUPERBOLT安装紧固位置

另一家公司对DC203201位置法兰进行SUPERBOLT现场安装，5人，使用普通扭矩扳手进行手动安装。用时2.5天

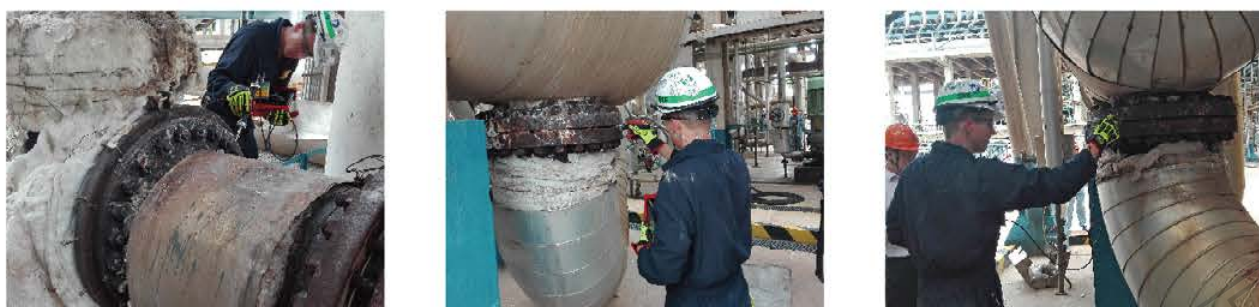
通过利用专业的火焰离子检测仪对37道法兰逐个进行泄漏浓度的检测，依据美国EPA关于泄漏排放量的检测方法21及相关的排放量计算方法，37道法兰的平均排放量为23.442 kg/年，总的排放量为867kg/年，中位数为672g/年，由此可看出其排放主要来自于几个较大泄漏的法兰。经过细致的筛选，主要排放量来源于9片泄漏量超过2000ppm的法兰，这9片法兰全年贡献的排放量达845.7kg。

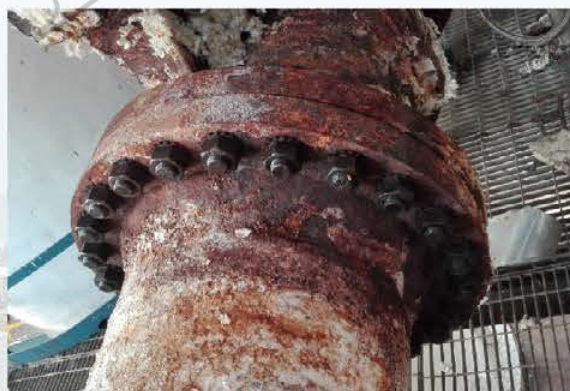
◆ 拆除法兰并进行法兰面及密封面检查

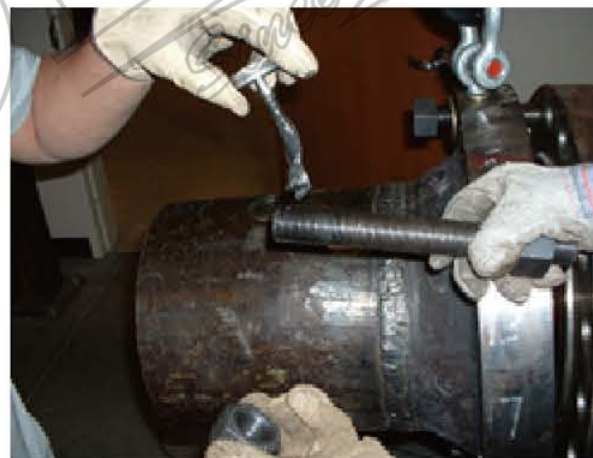
◆ 使用先进的法兰分离调整设备装配法兰

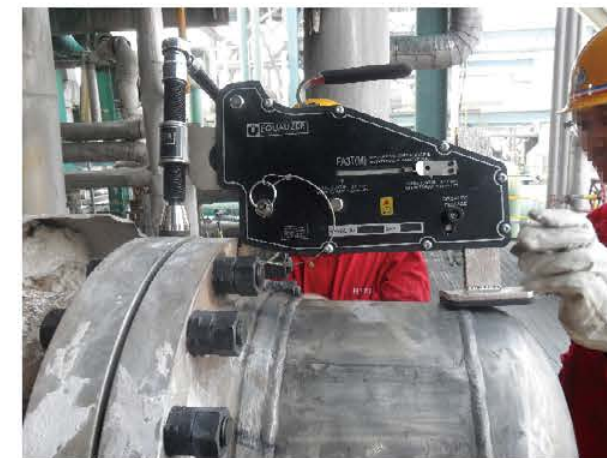
◆ 采用无反作用力臂预紧力控制技术紧固法兰，精确控制螺栓紧固力，平行闭合法兰
